REKONSTRUKCE SKLEPA CHEMICKÉ ÚPRAVNY VODY II V TEPLÁRNĚ TRMICE – 2. ETAPA ■ RECONSTRUCTION OF THE BASEMENT OF THE CHEMICAL WATER TREATMENT TANK II IN THE STEAM GENERATION PLANT TRMICE — 2ND PHASE

Libor Šácha

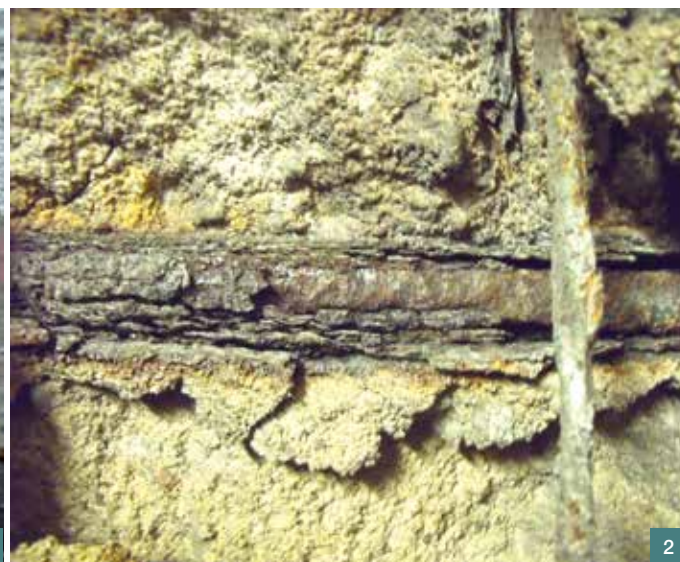
Provedený stavebně technický průzkum prokázal závažné materiálové vady některých nosných prvků. Jednalo se zejména o nízké pevnosti stávajícího betonu (zjištěná zaručená třída pevnosti betonu v tlaku byla pouze C8/10), nízkou soudržnost betonu, značnou karbonataci a s tím související velmi silnou korozi výztužných prvků.

Stavebně technickým průzkumem bylo dále zjištěno, že vrstva vyztuženého stříkaného betonu, kterou byly nosné prvky někdy v minulosti sanovány, je téměř v 70 % plochy oddělena od původního podkladu, a proto bylo navrženo její odstranění v celém rozsahu. Vzhledem k celkovému stavu konstrukce byla nutná spolupráce se statikem, s kterým byly konzultovány postupy a technologie navrhované pro statické zajištění a zesilování jednotlivých nosných prvků.

Před zahájením prací na opravách konstrukcí bylo nutné provést odvětrání celého prostoru sklepa a zajistit ochranu technologických zařízení před poškozením.

Odvětrání celého prostoru sklepa (odvod a přívod vzduchu) muselo být vyřešeno nejen kvůli emisi prachu vzniklého v souvislosti s odstraňováním poškozeného betonu, ale také kvůli značně vysoké teplotě prostředí, ve kterém jsou umístěna technologická zařízení související s výrobou a distribucí tepla (teplota v místnosti někdy převyšuje i 40 °C). Pro účinné odvětrání prostoru byly použity tři elektrické ventilátory s výkonem cca 8 000 m³/h a čtyři ventilátory s výkonem cca 4 000 m³/h. Pro odvod a přívod vzduchu z exteriéru bylo navrženo flexi potrubí Ø 400 mm. V průběhu provádění se i toto opatření ukázalo jako nedostatečné a v oblasti 1 a 2 muselo být dočasné vybouráno jedno pole stropní desky, tak aby bylo zajištěno větrání prostoru sklepa i přirozenou cestou s využitím komínového tahu. Z praktického hlediska byla vybrána pole s největším rozsahem poškození, jejichž nahrazení novou stropní deskou bylo efektivnější než jejich oprava.
