# ROZÁRIUM V OLOMOUCI OPĚT KVETE ■

## ROSE GARDEN IN OLOMOUC IN BLOSSOM AGAIN

Emil Zavadil, Zdeněk Sandler,  
Jiří Malínek

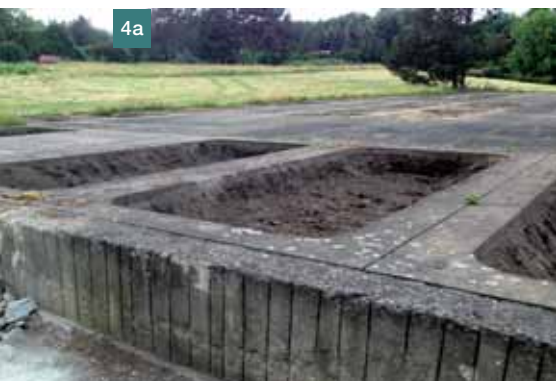
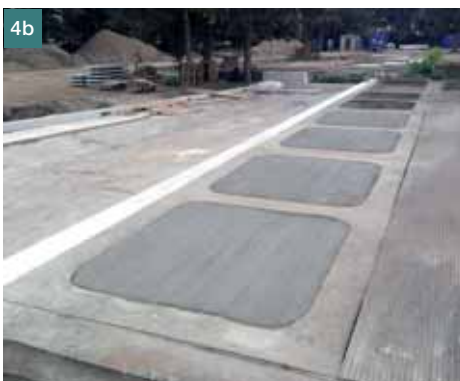
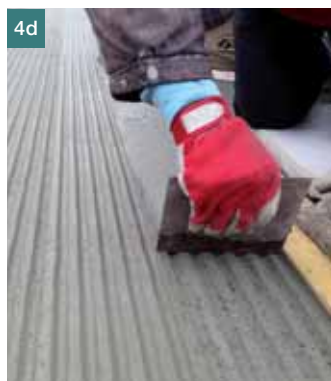
Obr. 4 Pochozí panely: a) stávající stav před rekonstrukcí, b) sanovaná plocha, c) detail – původní stav a stav po sanaci, d) vytváření drážek  
 ■ Fig. 4 Walk panels: a) state before reconstruction, b) reconstructed area, c) detail of the original state and after reconstruction, d) creating grooves

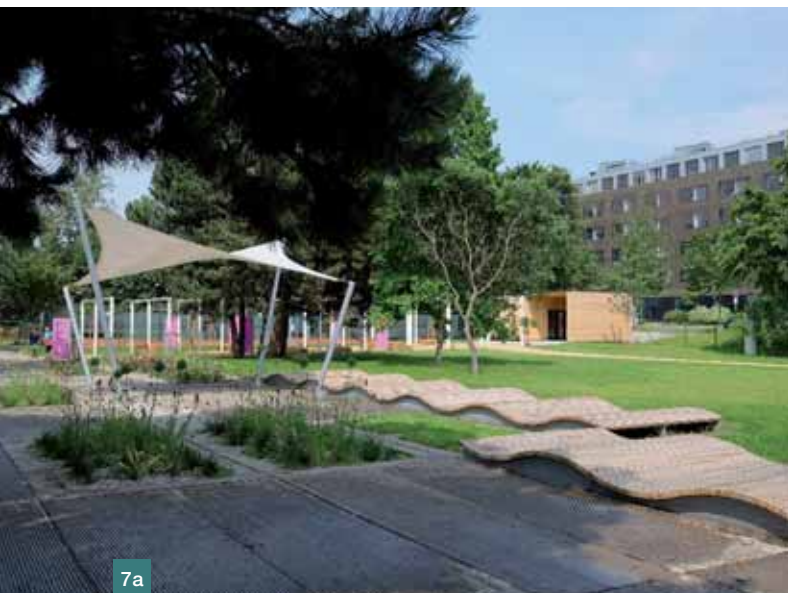
7a

Obr. 7a,b Dokončená 1. etapa rekonstrukce olomouckého rozária ■ Fig. 7a,b Completed 1st stage of reconstruction of a rose garden in Olomouc
