CELKOVÁ OPRAVA NUSELSKÉHO MOSTU V PRAZE

COMPLETE RECONSTRUCTION OF THE NUSELSKÝ BRIDGE IN PRAGUE

Tomáš Martinek, Viktor Stržínek

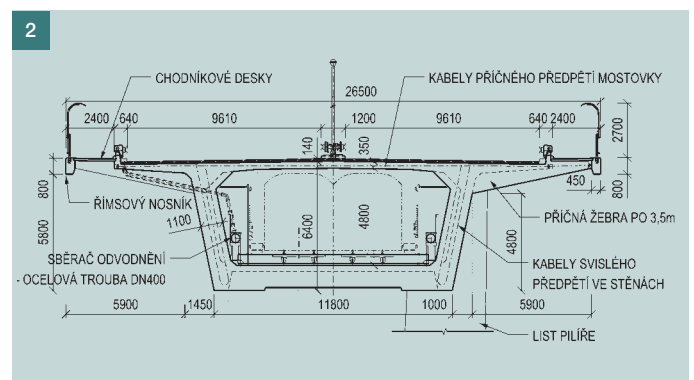
Obr. 2 Vzorový příčný řez – původní stav před opravou ■ Fig. 2 Cross section – original state before reconstruction

Jedná se o předpjatou rámovou konstrukci o pěti polích s rozpětími 68,5 + 3 × 115,5 + 68,5 m (obr. 1), s komorovou nosnou konstrukcí z betonu B450, délky 485 m a šířky 26,5 m. Světlá šířka vozovky mezi svodidly je 2 × 9,6 m a světlá šířka chodníků pro pěší je 2 × 2,3 m. Konstrukční výška mostu je cca 6,5 m (obr. 2). Podélný sklon komunikace na mostě je pouze 0,6 % směrem do centra.
