BEDNĚNÍ A DETAILS BETONOVÝCH KONSTRUKCÍ – ČÁST 5 ■ FORMWORKS AND DETAILS OF CONCRETE STRUCTURES – PART 5

Petr Finkous

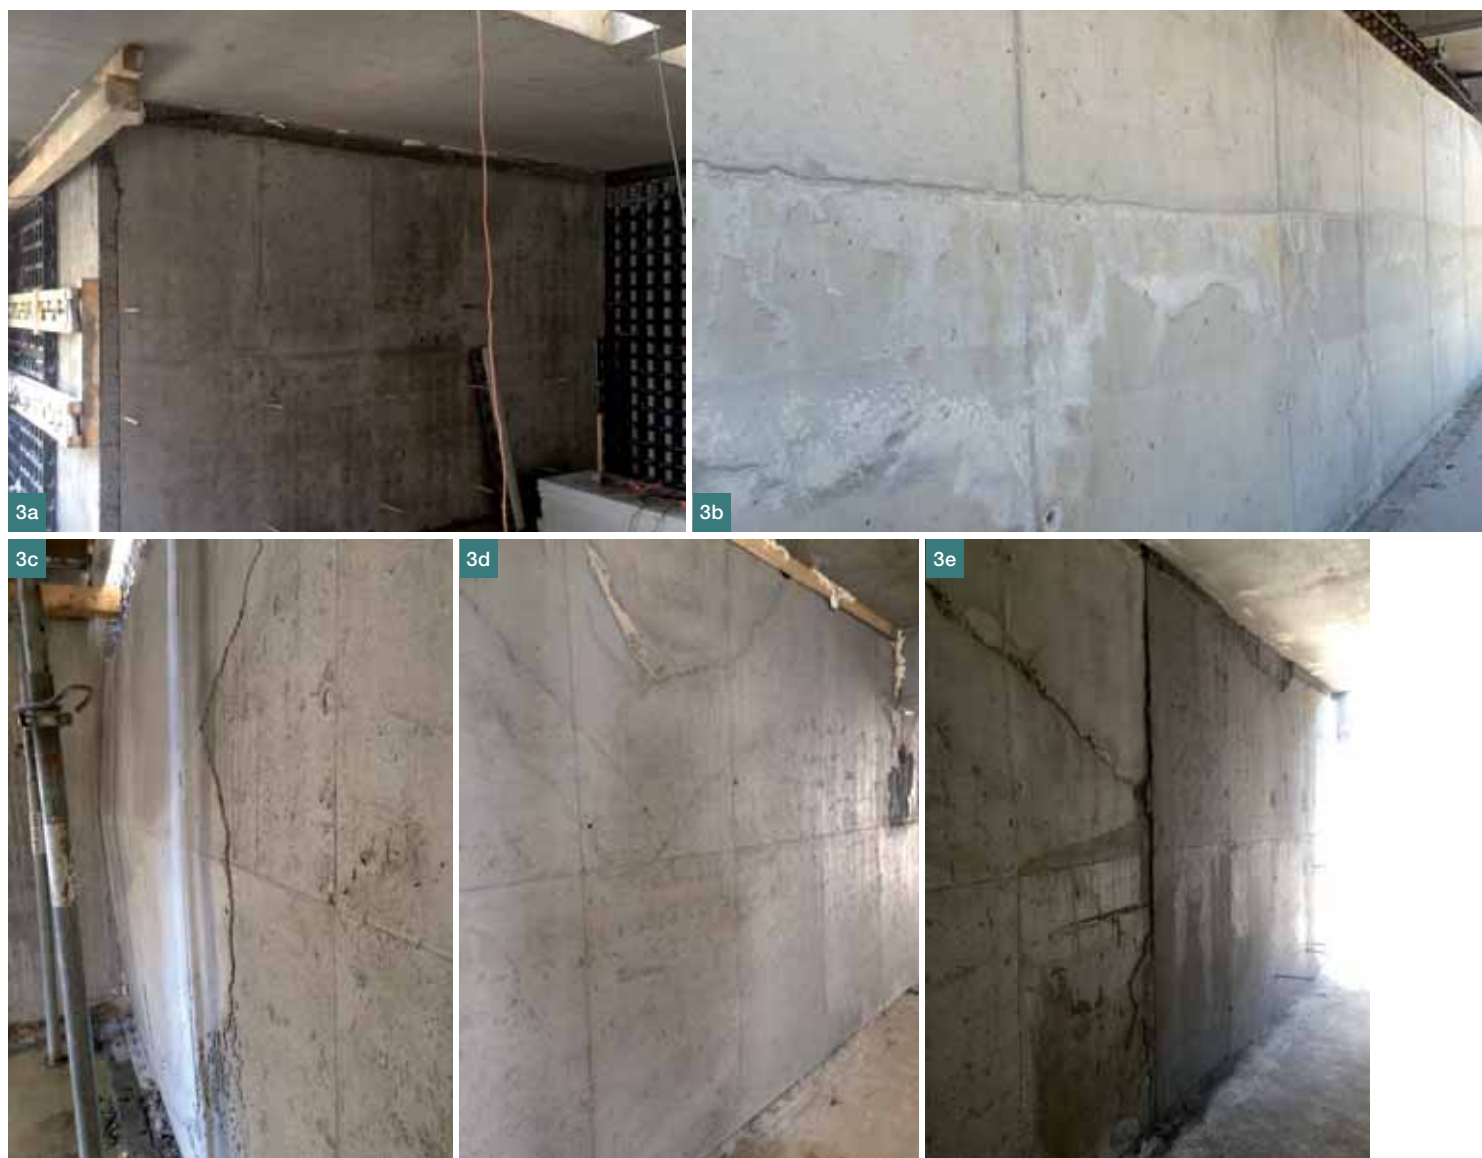
Obr. 3 a) Využití lehkého systému DUO pro složité přibetonávky stěn pod stávajícími stropy, b) zatvrdlé cementové mléko na povrchu dřívě betonované spodní části stěny, způsobené nedotěsněním pracovní spáry při betonáži vyšší části stěny, c) nekotvené a nedostatečně vzepřené bednění při zesilování stávající konstrukce se při betonáži „zlomilo“ a odsunulo, následovalo ubourání konstrukce, d) obtížná betonáž malými otvory ve stávající konstrukci způsobila viditelné ukládání po vrstvách, e) chybně přikotvené bednění „odjelo“ od nosné stěny ■

Fig. 3 a) Using the light DUO system for complicated wall concreting under existing slabs, b) hardened cement grout on the surface of earlier concreted bottom part of the wall, caused by insufficiently sealed construction joint during concreting the upper part of the wall, c) not anchored and insufficiently supported formwork broke and moved during strengthening the current structure, it was followed by partial demolition of the structure, d) difficult concreting through small holes in the current structure caused visible stratification, e) incorrectly anchored formwork moved from the bearing wall

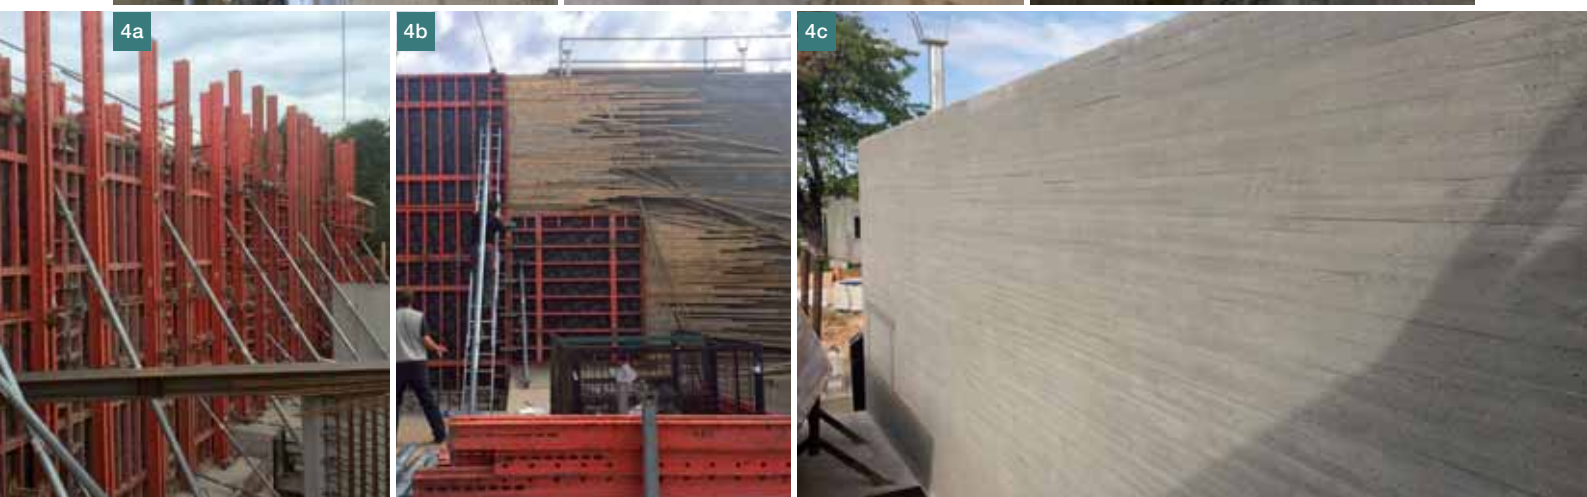
Obr. 4 a) Bednění pohledové stěny s minimalizovaným počtem spínacích míst, b) odbedňování stěny, c) výsledný povrch pohledové stěny

Fig. 4 a) Formworking the architectural concrete wall construction with minimum number of anchor points, b) removing the formwork, c) final surface of the architectural concrete wall
